**"Ehemalige Kunstlederfabrik Borsdorf"**  
**Leipziger Straße 94, 04451 Borsdorf**

**Nachnutzungsbezogene**  
**Gefährdungsbewertung gemäß**  
**BBodSchG / BBodSchV**

**Untersuchungskonzept**

Projekt-Nr.: **281014**

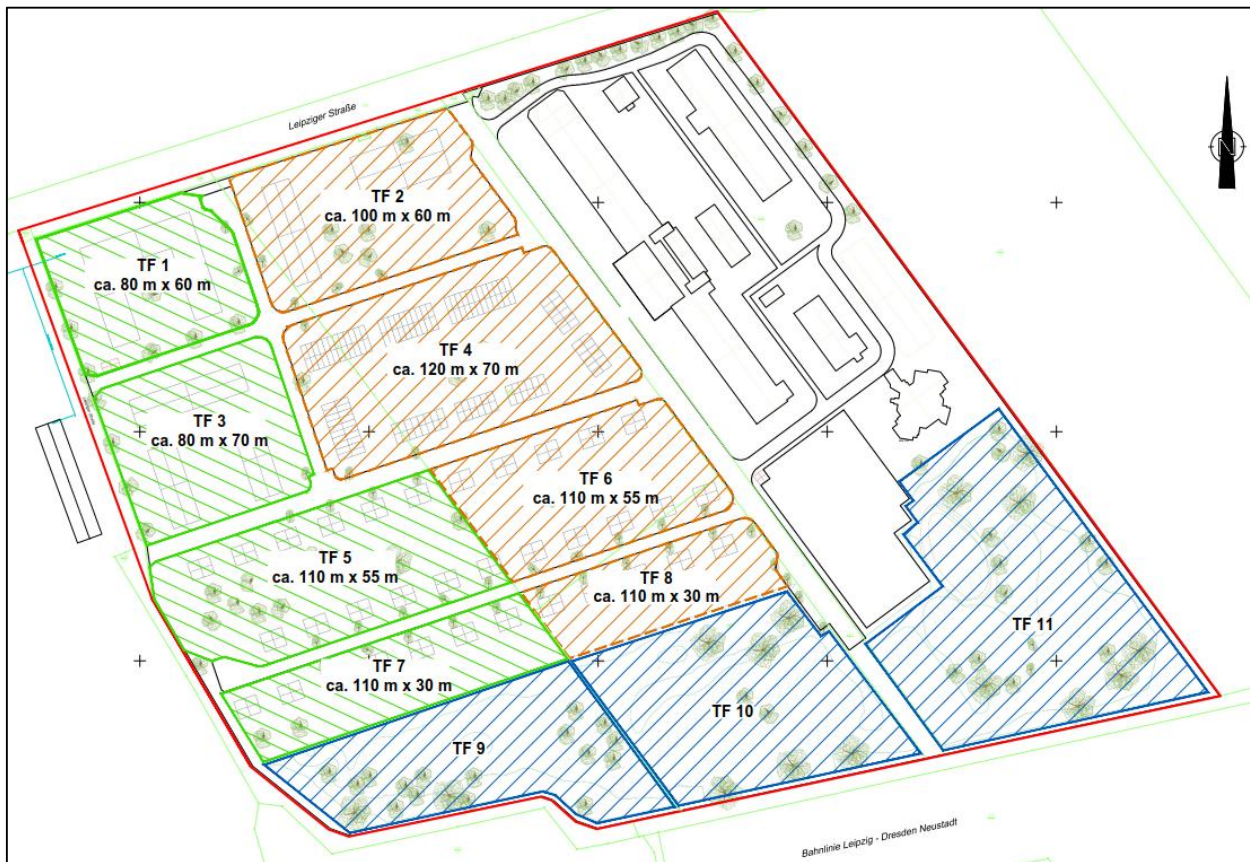
Die folgende Abbildung 7-1 (mit Lageplanausschnitt, vollständig siehe Anlage 1.4 Blatt 1) zeigt die Teilflächeneinteilung zu den geplanten Oberflächennahen Bodenmischproben (OMP).

Abbildung 7-1: Lageplanausschnitt zu den vorgesehenen OMP für die Wirkungspfade Boden-Mensch und Boden-Pflanze auf baufeldbezogenen Teilflächen.

Die Teilflächen 2, 4, 6 und 8 sind nicht zur Probenahme/Analytik mit diesen OMP vorgesehen, weil es sich hier um Abbruchbereiche einschließlich Versiegelungsentfernung handelt, in denen anschließend ca. 0,6 m Mutterboden (mit Einhaltung der Vorsorgewerte nach BBodSchG/V) um die Neubauten herum neu aufgetragen werden soll.

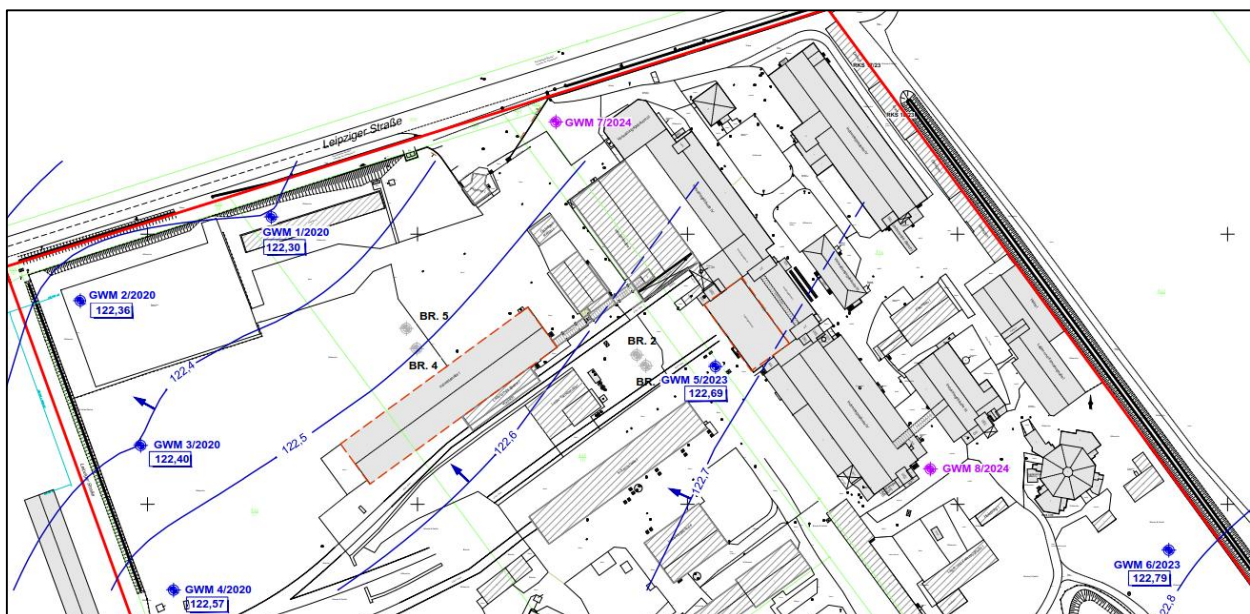
Die folgende Abbildung zeigt einen Lageplanausschnitt mit den beiden geplanten RKS-GWM (in magenta), auf Basis des Grundwassergleichenplans zur STM vom 03.05.2023 aus der DU [U9].

Abbildung 7-2: Lageplanausschnitt mit den beiden geplanten RKS-GWM.

Auf Grund des ergänzenden Charakters sind keine Güte-Messstellen geplant, sondern 2 temporäre Rammpegel mit folgender Ausführung:

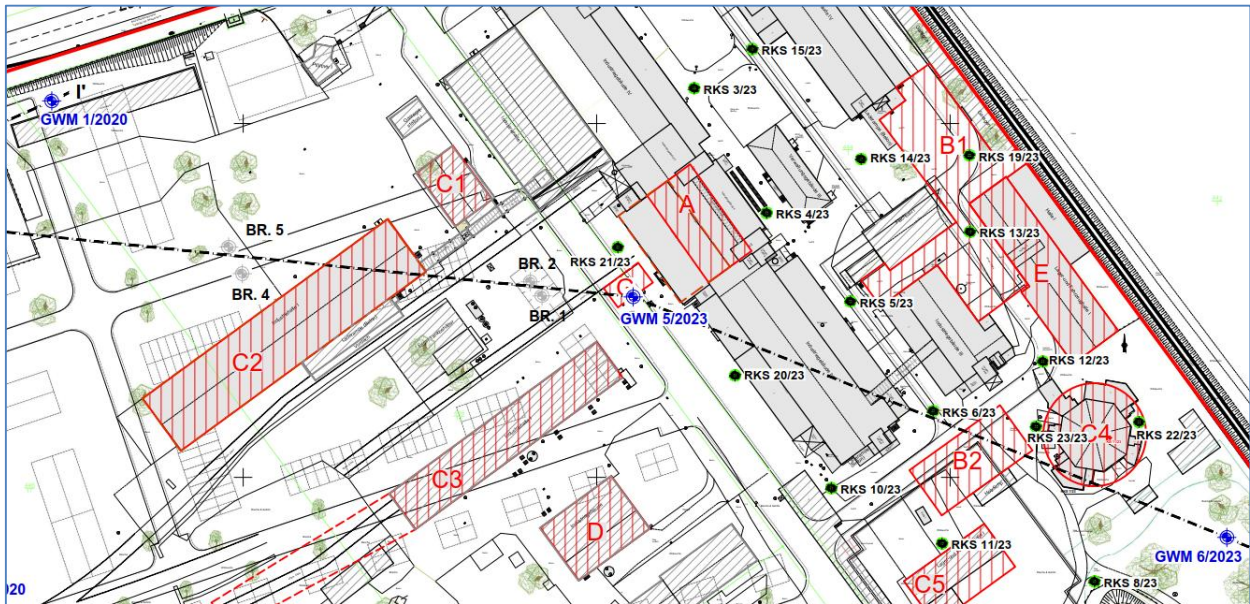
Abbildung 7-6: Darstellung Überschneidung Gebäuderückbau / Entsiegelung mit Altlastenverdachtsflächen (Auszug aus Anlage 1.2).

Anm.: Die alten Brunnen BR1 bis BR5 sind nicht mehr existent.

Bei allen unversiegelt bleibenden Rückbauflächen wird von einer finalen Auffüllung mit ca. 0,6 m Mutterboden ausgegangen, so dass Untersuchungen zu den Wirkungspfaden Boden-Mensch und Boden-Pflanze hier nicht erforderlich sind.

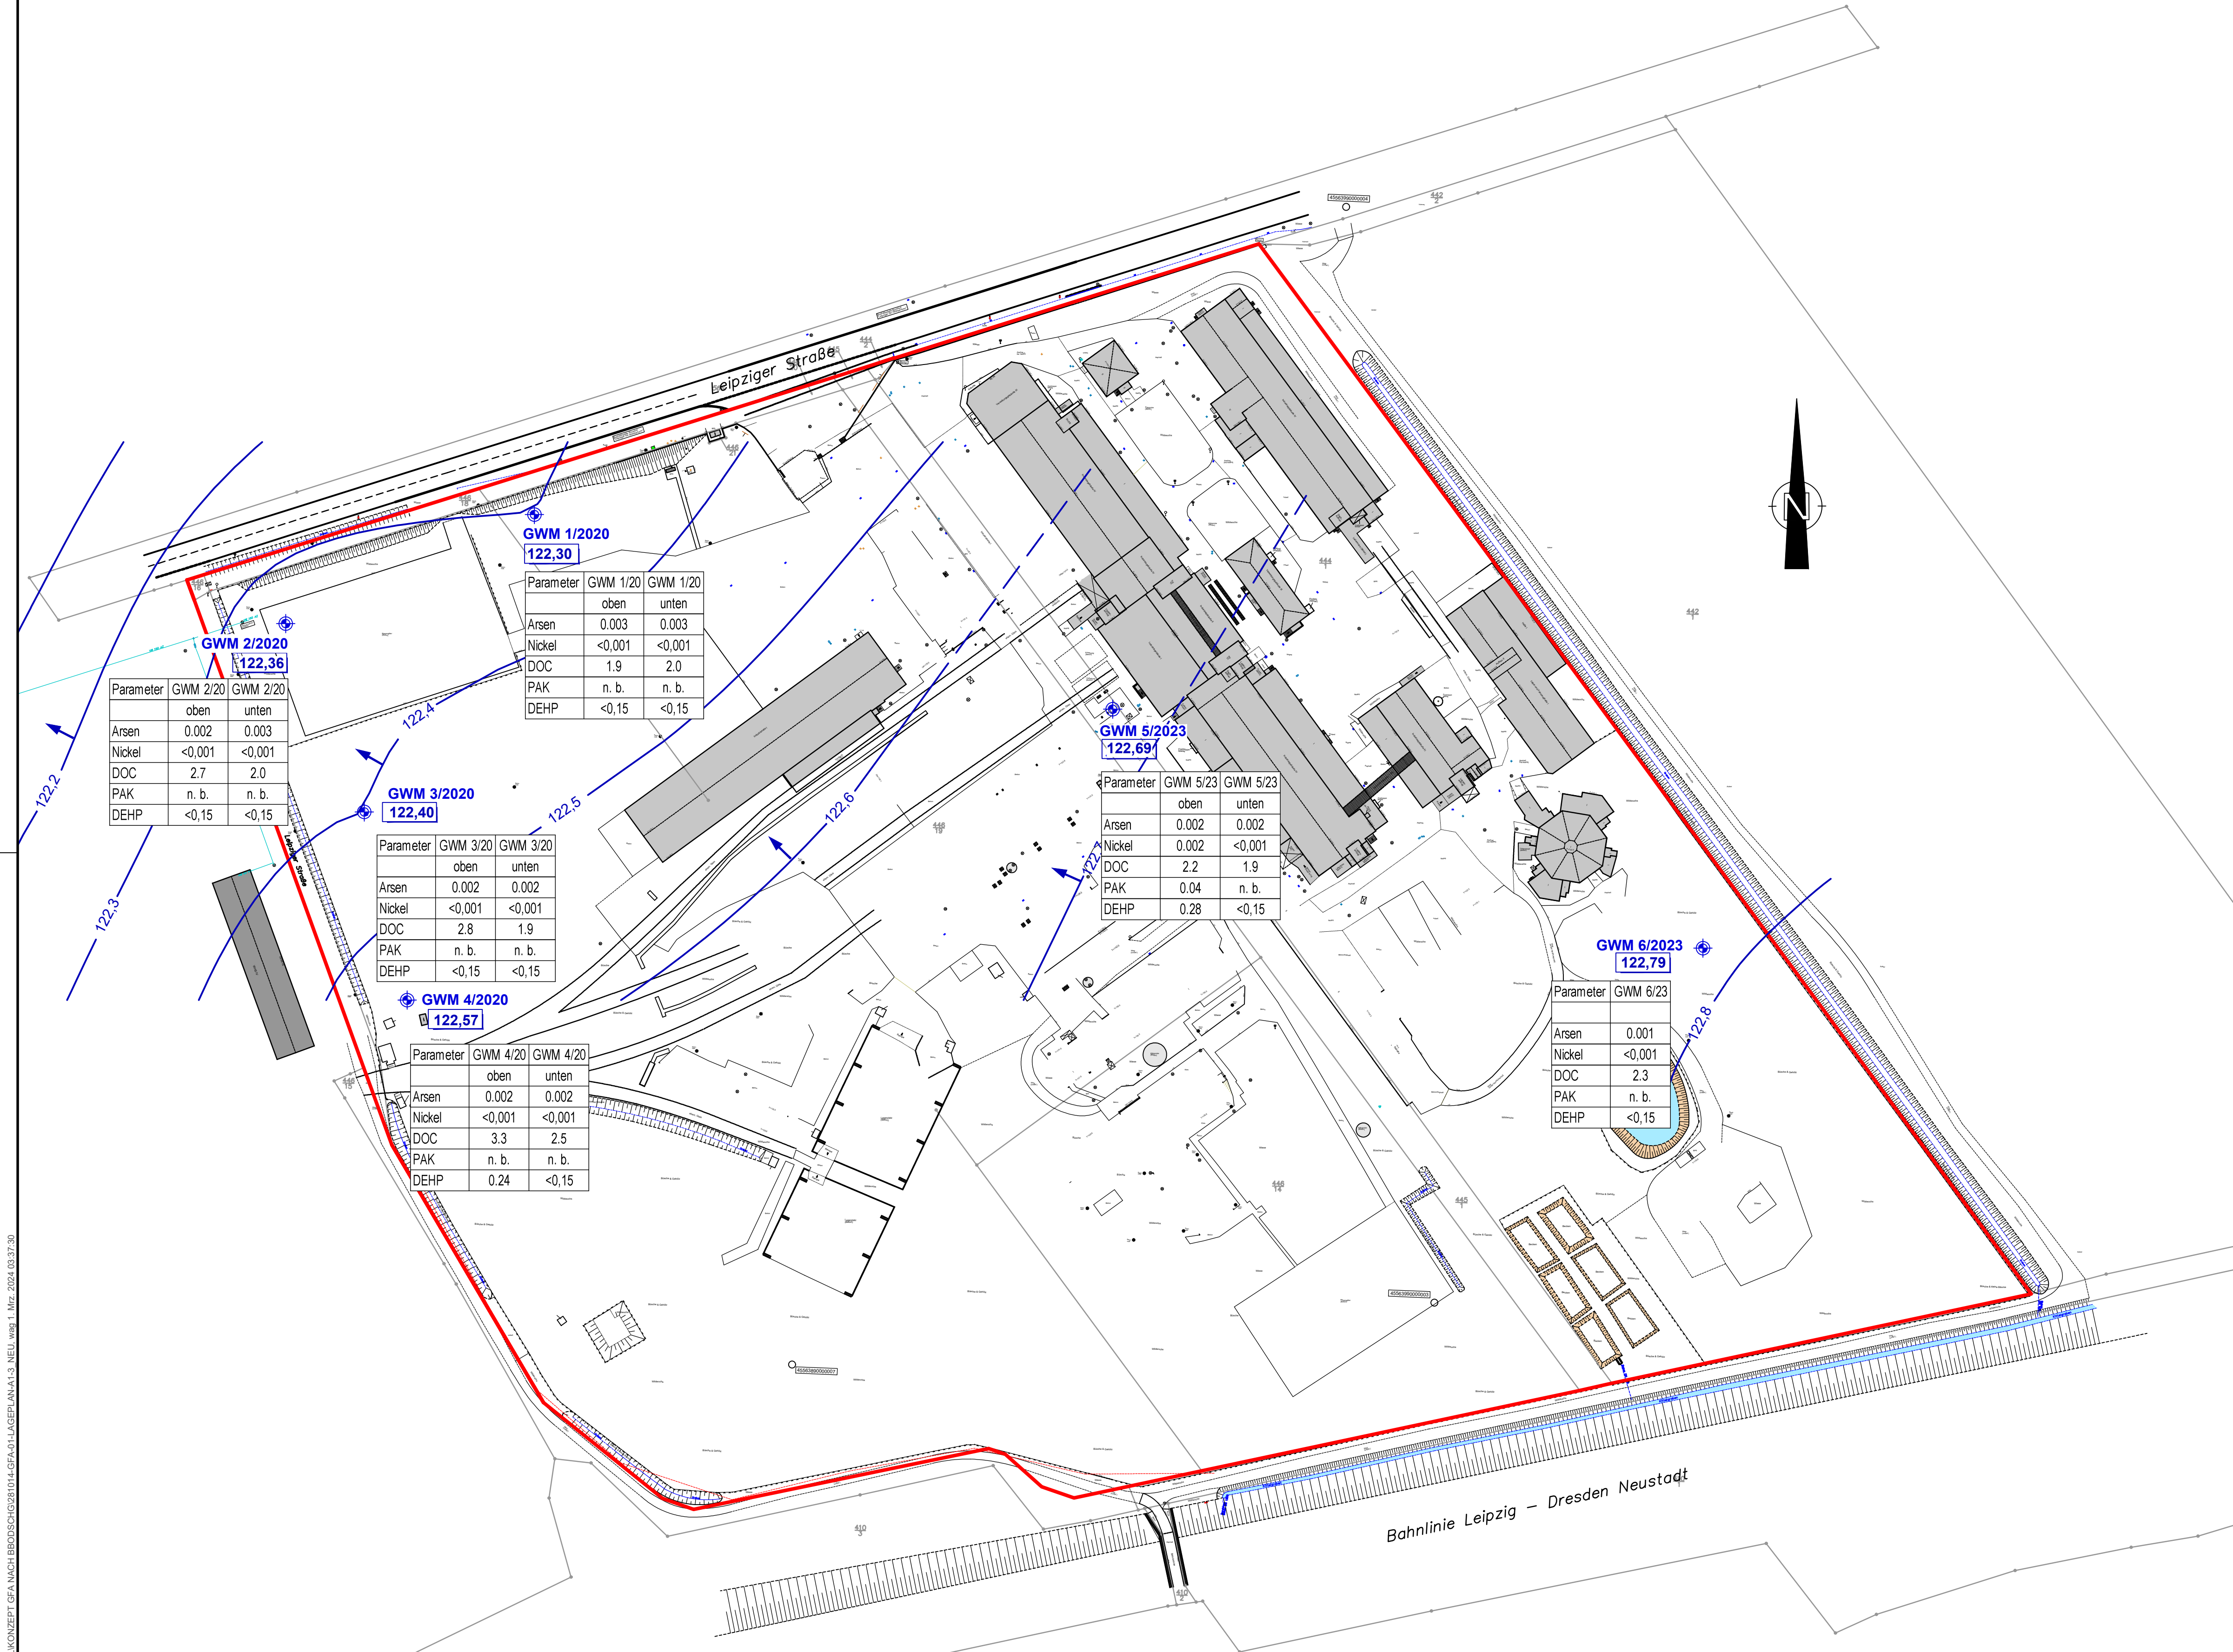
| Anlage 1.3 | Grundwassergleichenplan mit GW-Analysenergebnissen (STM 03.05.2023),<br>M 1 : 1.000 |

- Untersuchungsgebiet
- Altbrunnen nicht funktionsfähig
- Grundwassermessstellen
- Grundwassermessstelle KWL
- Grundwassergleiche in m NHN STM 03.05.2023
- Grundwassergleiche in m NHN STM 03.05.2023 Verlauf unsicher
- Grundwasserfließrichtung
- 122,36 Wasserstand in m NHN

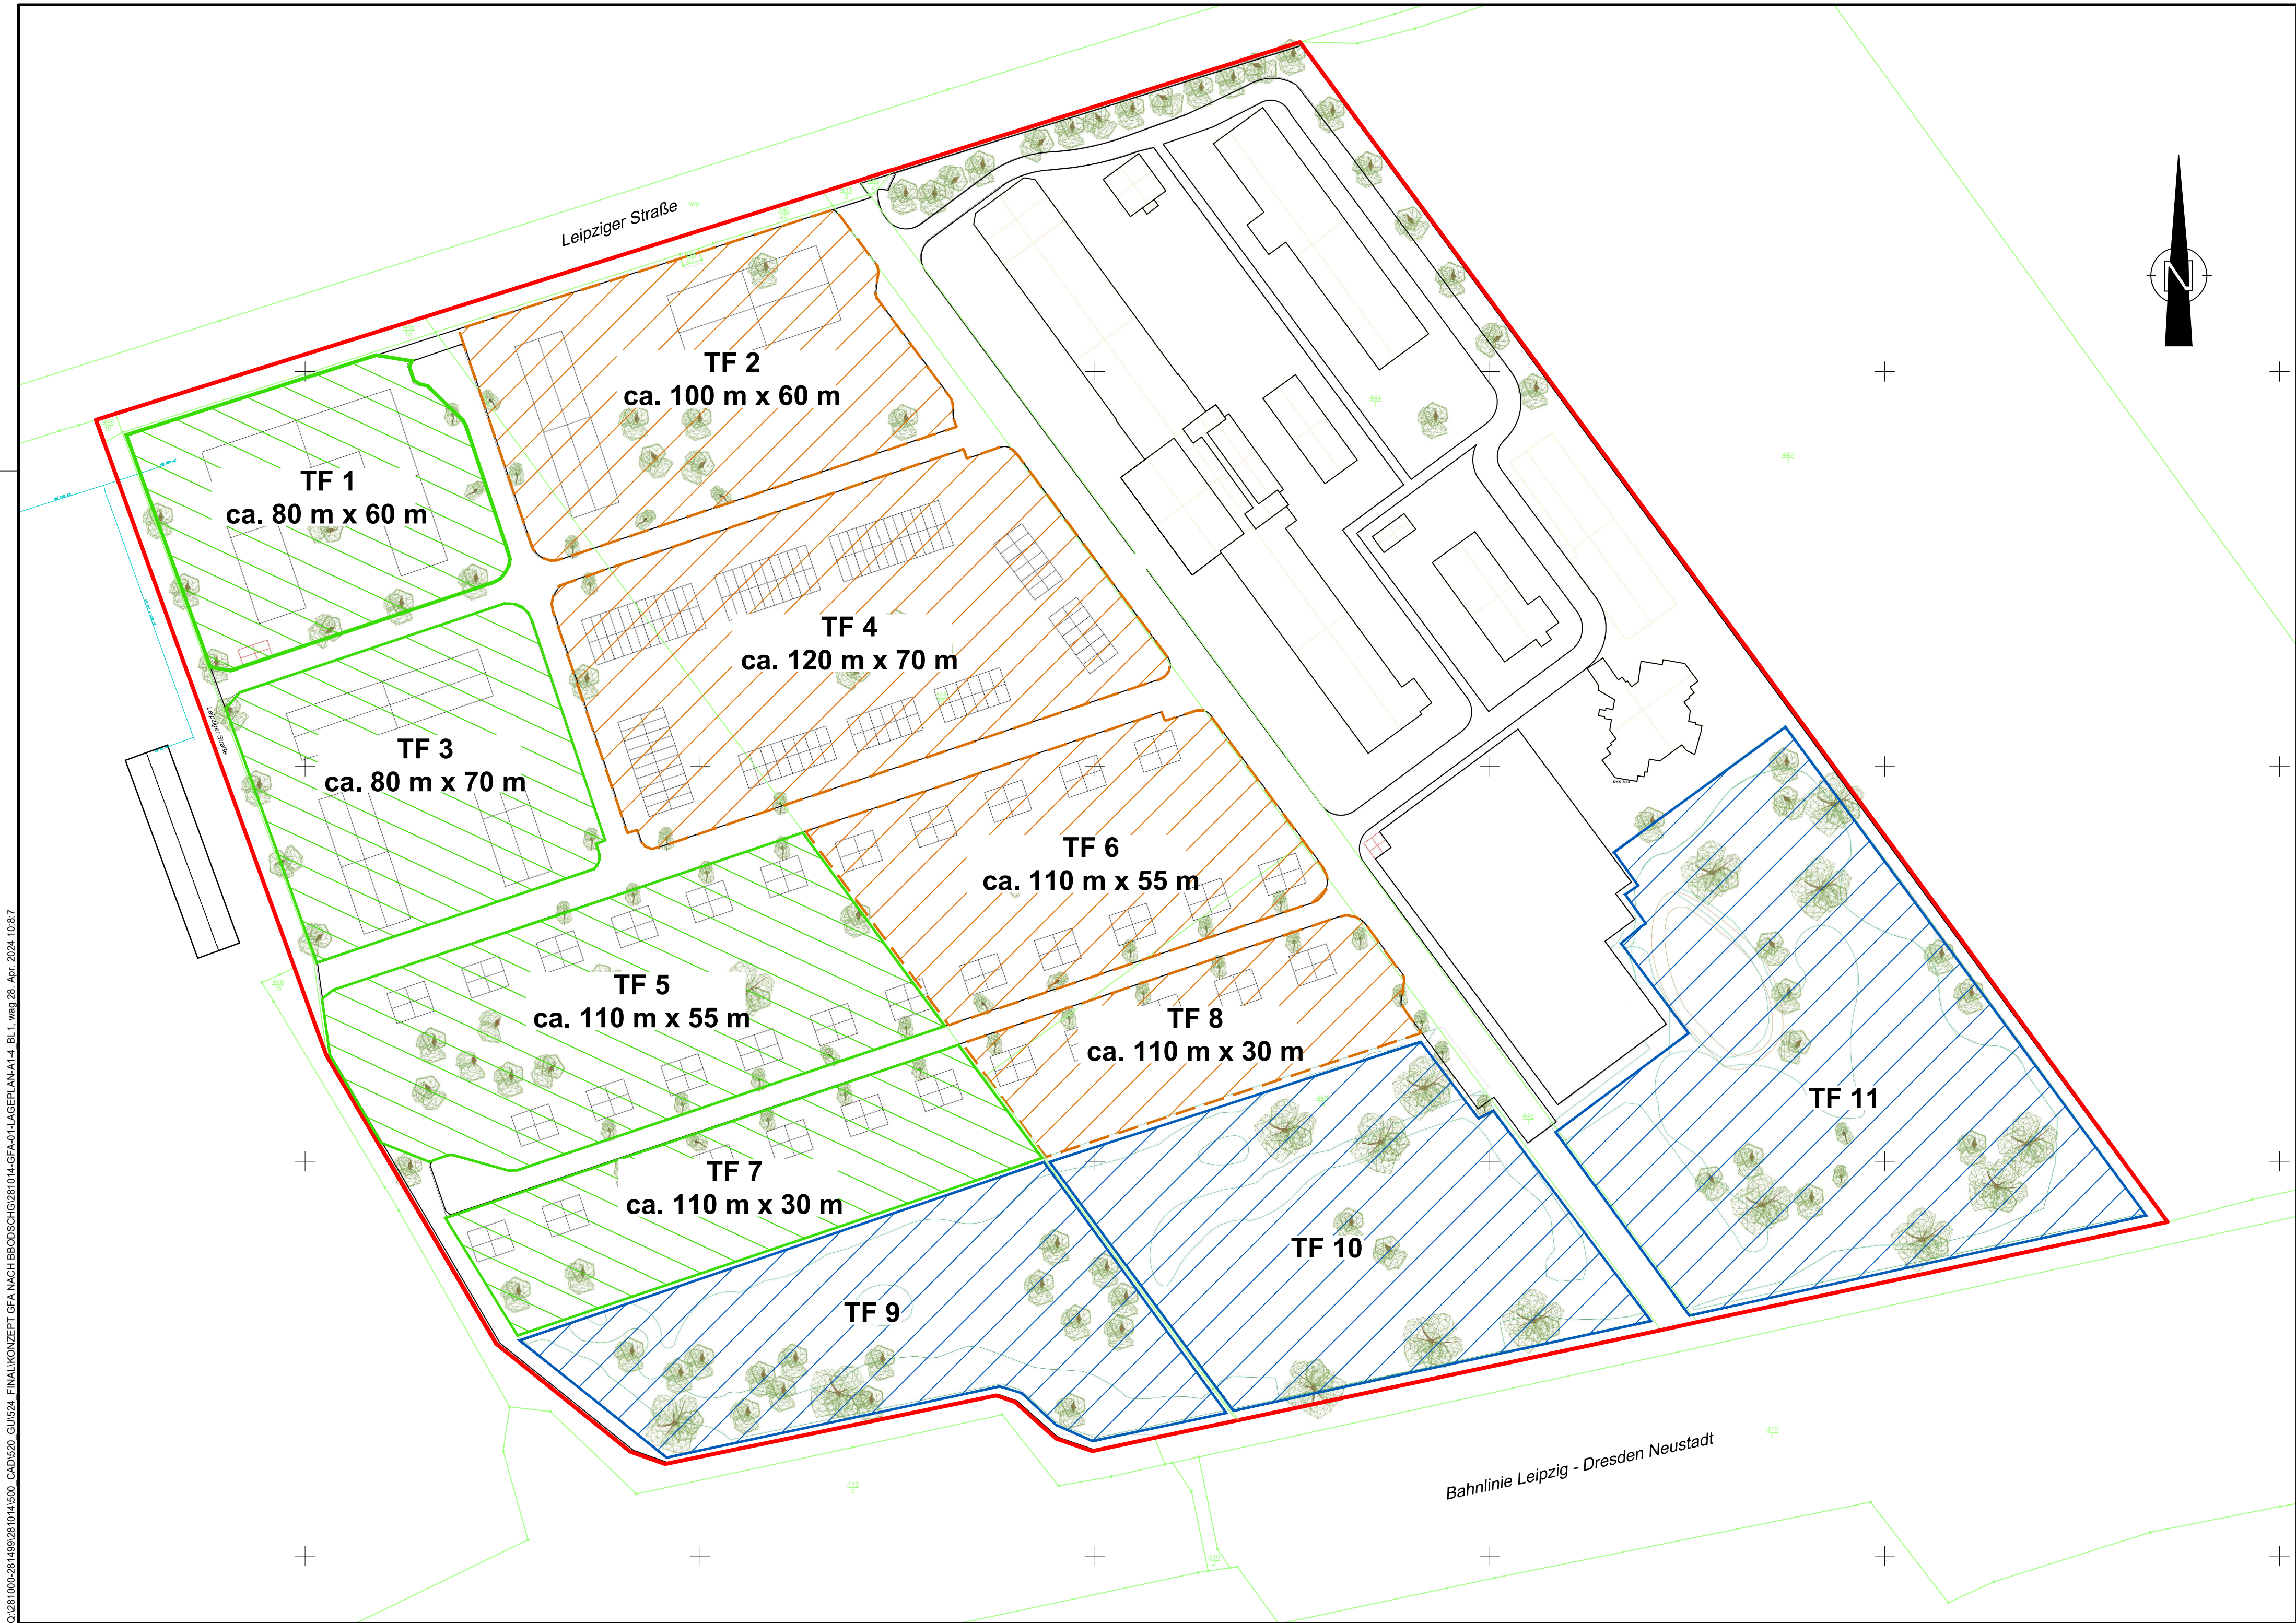
- Legende:**
- Untersuchungsgebiet
  - Teilflächen für Oberflächennahe Bodenmischproben aus je ca. 20 Einzelproben  
**Tiefe 0 - 30 cm:** Analytik zu  
- Pfad Boden - Mensch  
- Pfad Boden - Nutzungspflanze  
**Tiefe 30 - 60 cm:** Analytik zu  
- Pfad Boden - Nutzungspflanze
  - Teilflächen voraussichtlich ohne Oberflächennahe Bodenmischproben wegen Bodenauftrag nach Abbruch einschl. Fundament
  - Teilflächen für OMP aus je 20 Einzelproben  
**Tiefe 0 - 10 cm:** Analytik zu  
- Pfad Boden - Mensch
  - Derzeit geplante Neubebauung  
Plangrundlage: Seecon Ingenieure GmbH

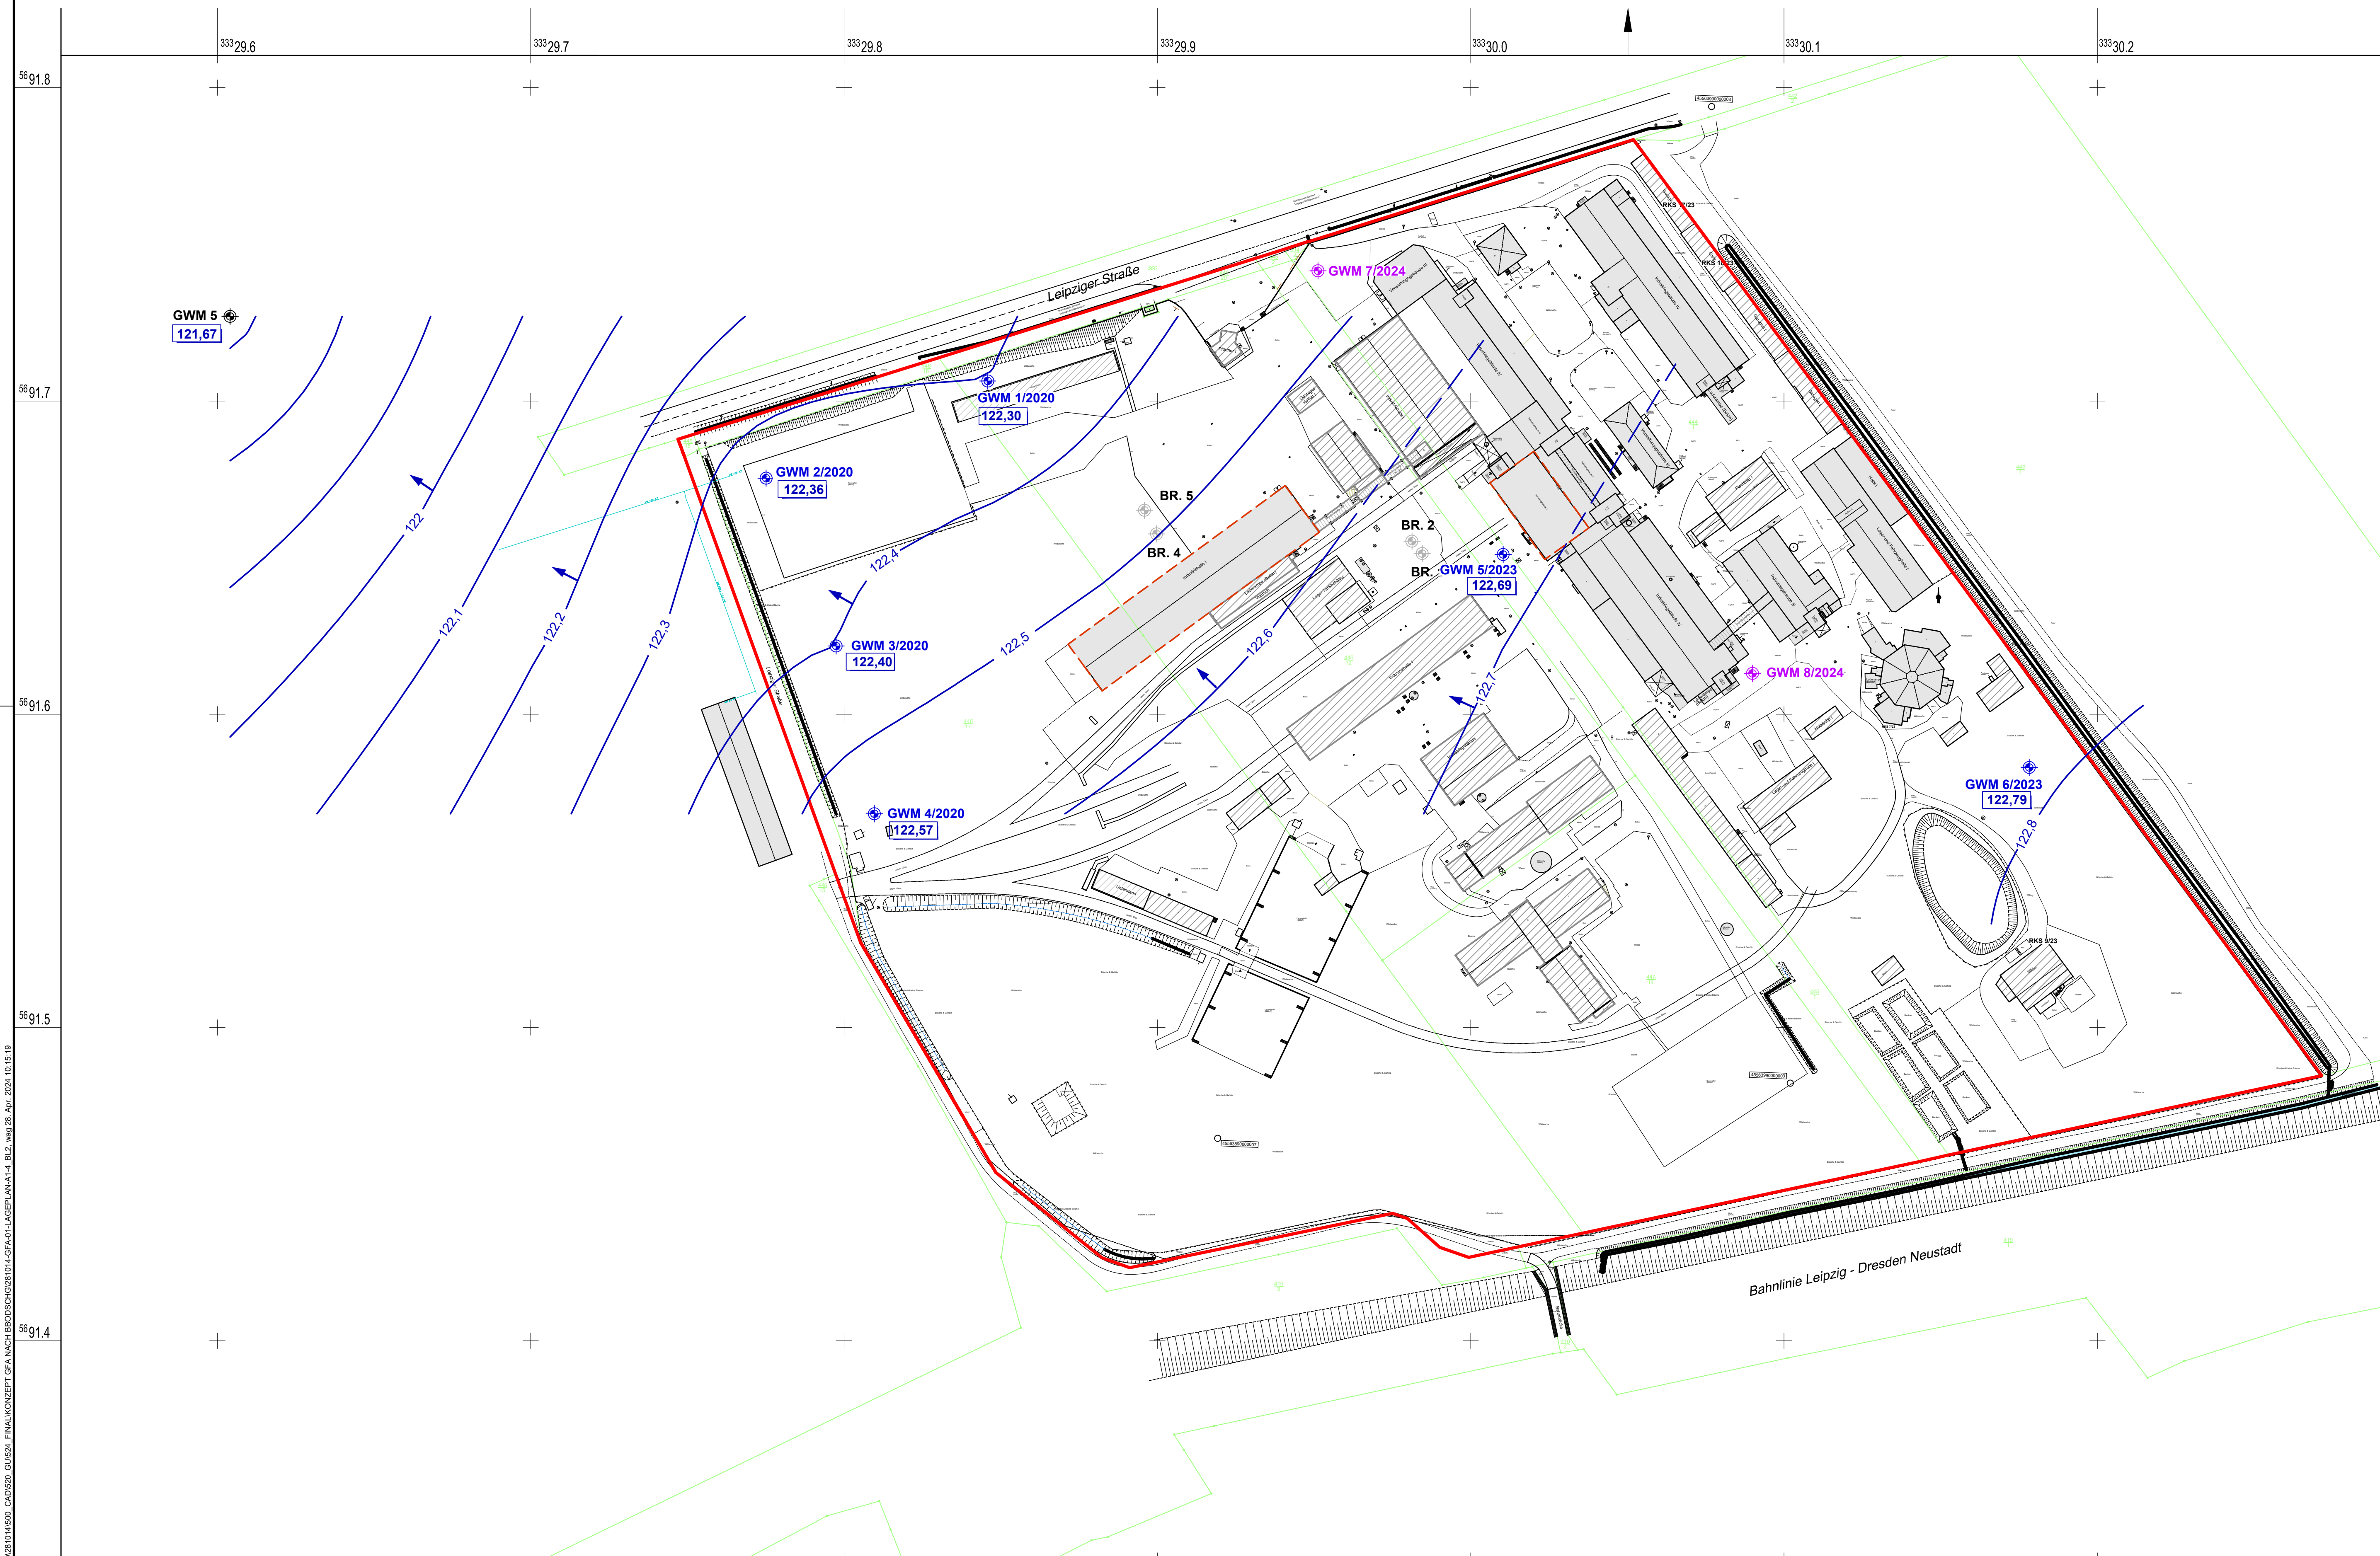
**Geplantes Untersuchungsprogramm:** Stichtagsbeprobung und Analytik auf Schwermetalle, MKW, PCB, BTEX, LHKW, PAK, Phenolindex, AOX, DOC, Phtalate, Cyclohexanon

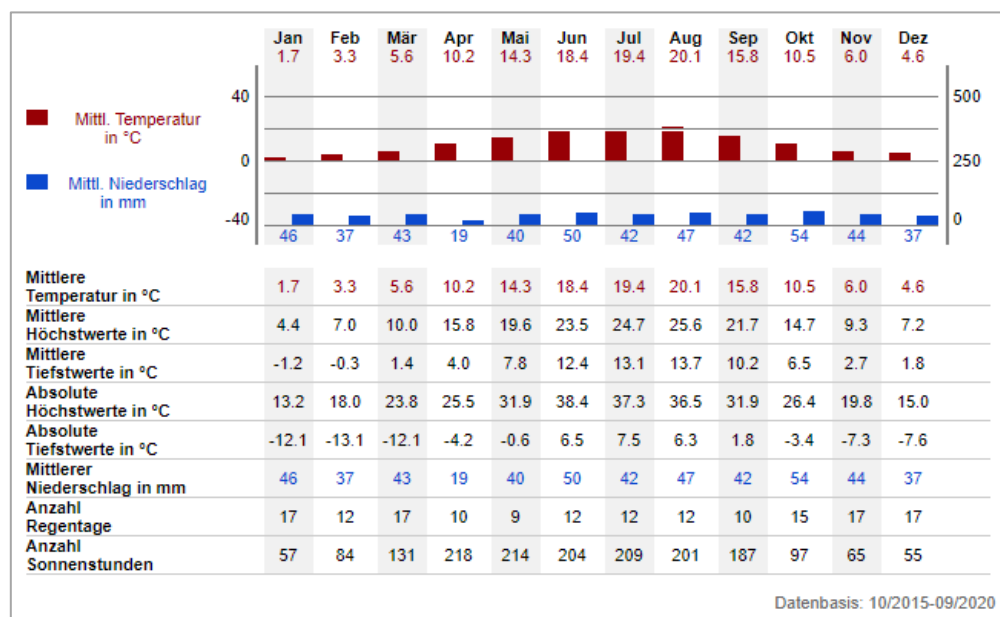
Das Untersuchungsgebiet liegt in der kühl gemäßigten Klimazone. Die durchschnittliche Jahrestemperatur beträgt 10,8°C und die mittlere jährliche Niederschlagsmenge 501 mm (Mittel 2015–2020). Die folgende Abbildung zeigt ein Klimadiagramm der nahegelegenen Messstation Leipzig – Holzhausen.

Abbildung 5-1: Klimadaten Messstation Leipzig-Holzhausen [U14]

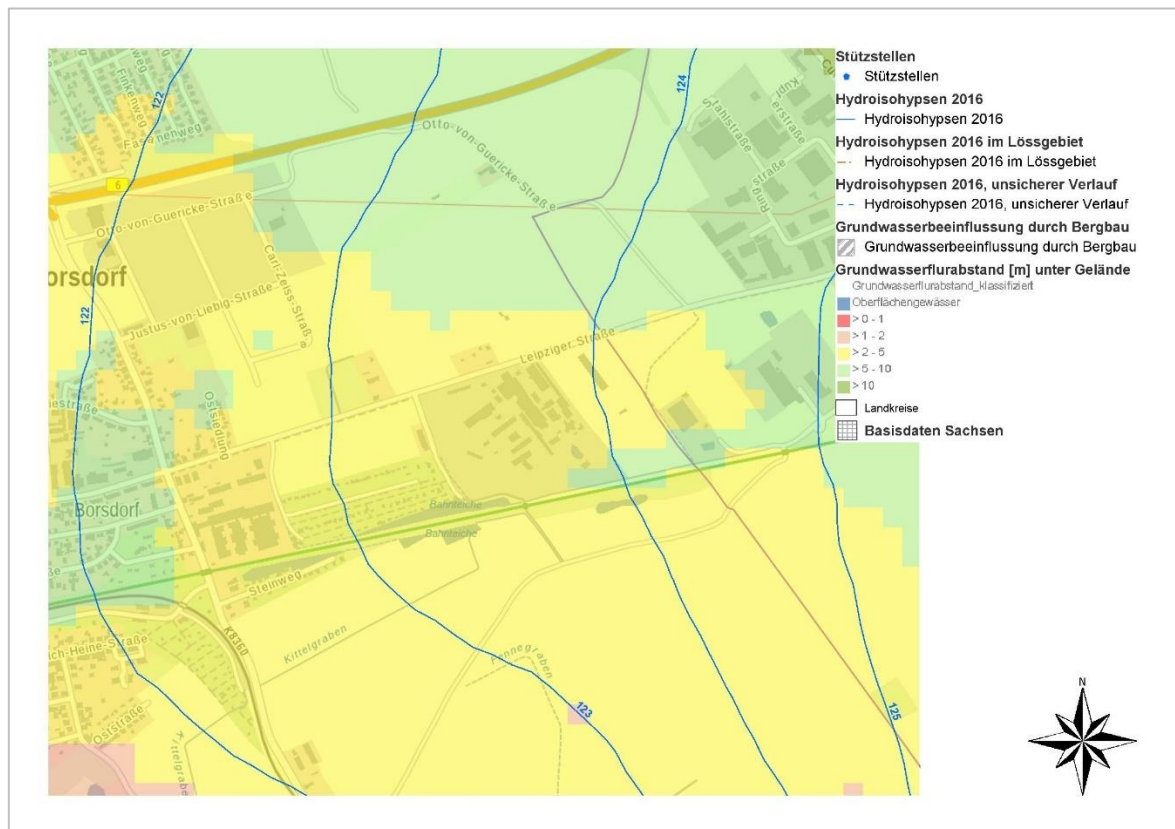
Damit bestätigt sich mit den Ergebnissen der Stichtagsmessung die im Web-GIS [U15] angegebene regionale Grundwasserfließrichtung (vgl. folgende Abbildung).

Abbildung 9-1: Regionale Grundwassergleichen für das Jahr 2016 [U15]

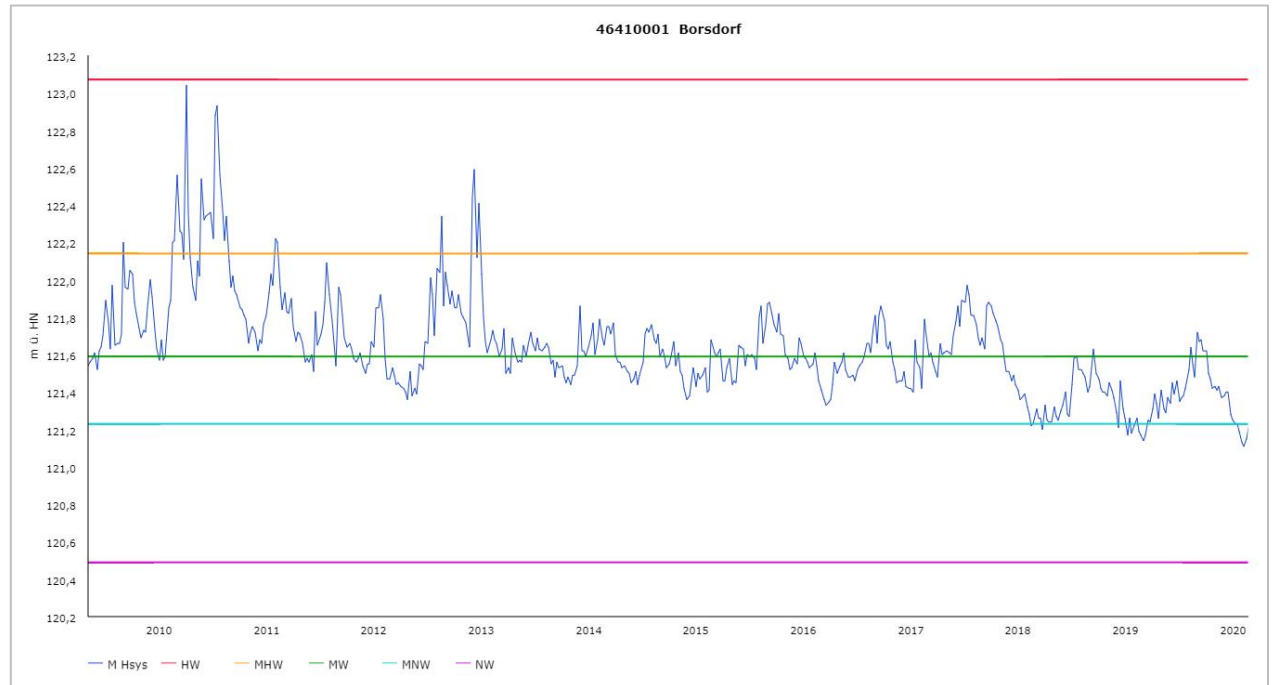
bewegen sich die aktuellen Grundwasserstände im Bereich des Mittleren Niedrigwasserstandes (MNW) und befinden sich auf dem niedrigsten Stand seit 10 Jahren.

Abbildung 9-2: Verlauf des Grundwasserstandes seit 2010 (Messstelle Borsdorf [U15])

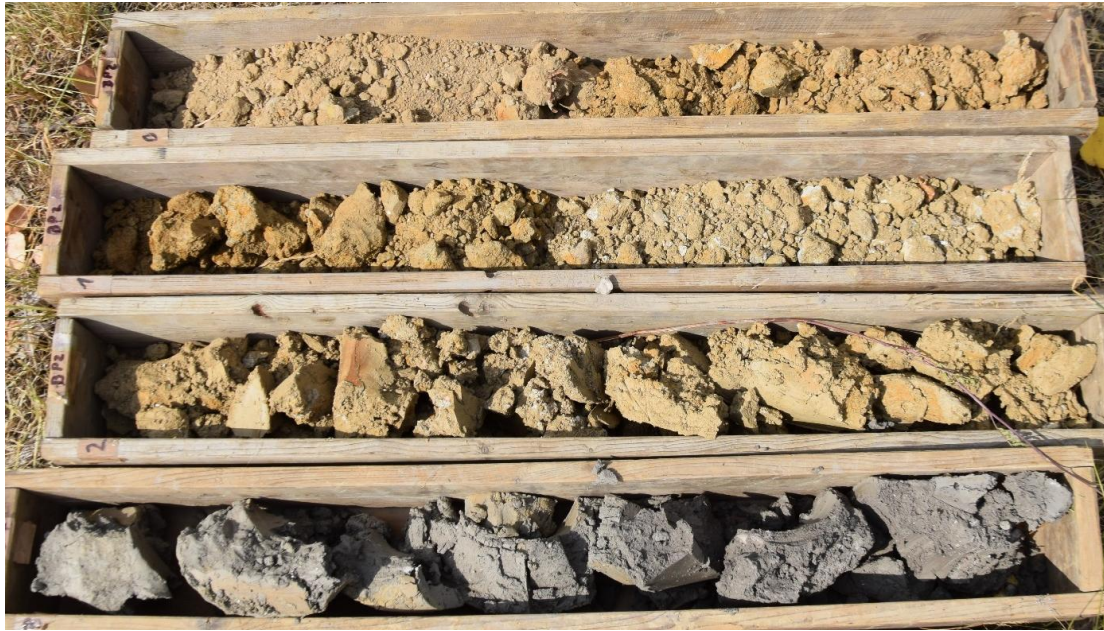
Foto Nr. 1: Kernmarsch 0,0 - 4,0 m

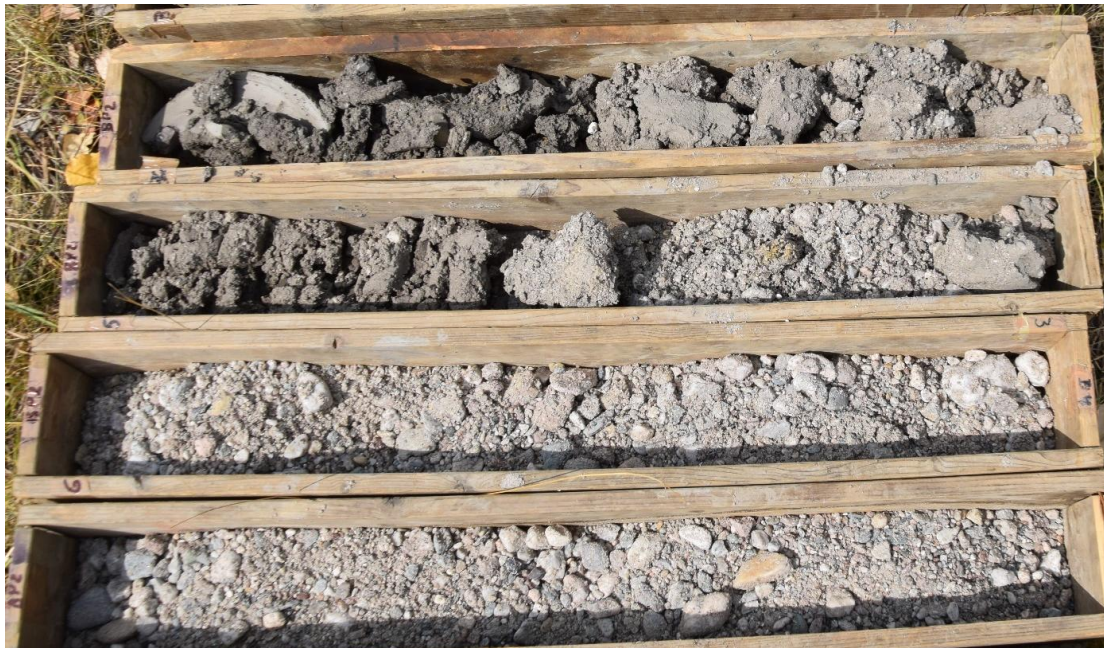
Foto Nr. 2: Kernmarsch 4,0 - 8,0 m

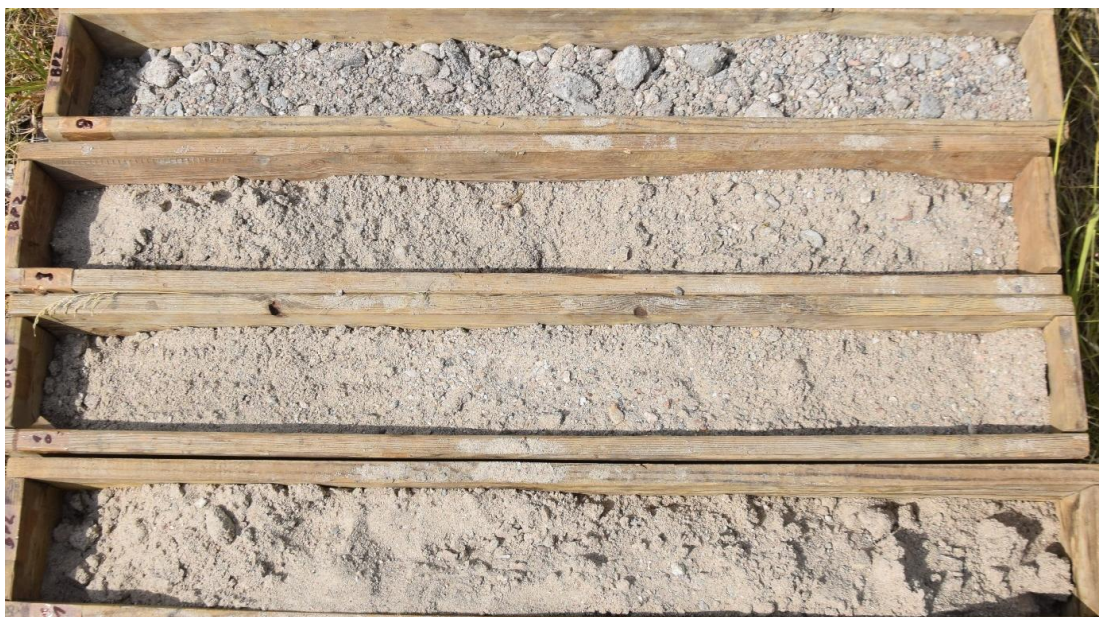
Foto Nr. 3: Kernmarsch 8,0 – 12,0 m

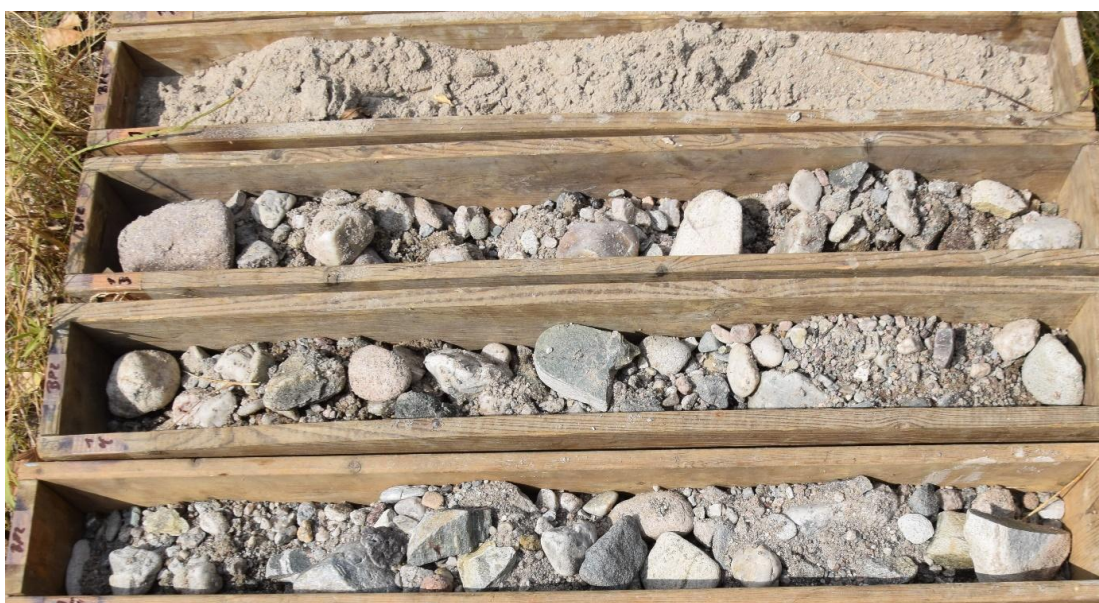
Foto Nr. 4: Kernmarsch 12,0 – 16,0 m

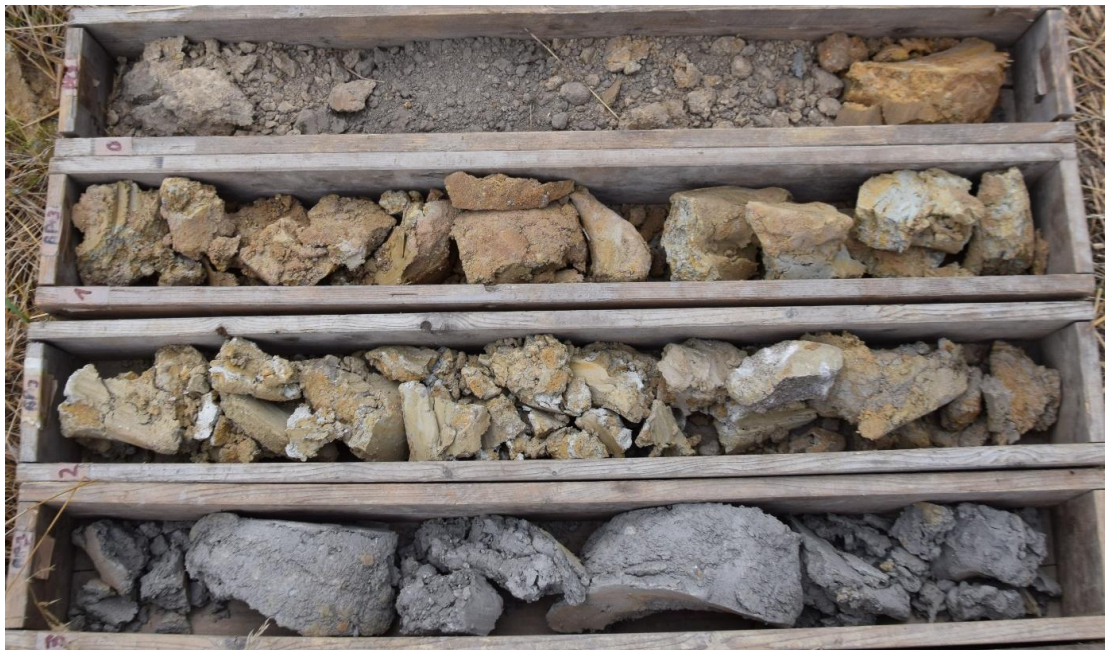
Foto Nr. 1: Kernmarsch 0,0 - 4,0 m

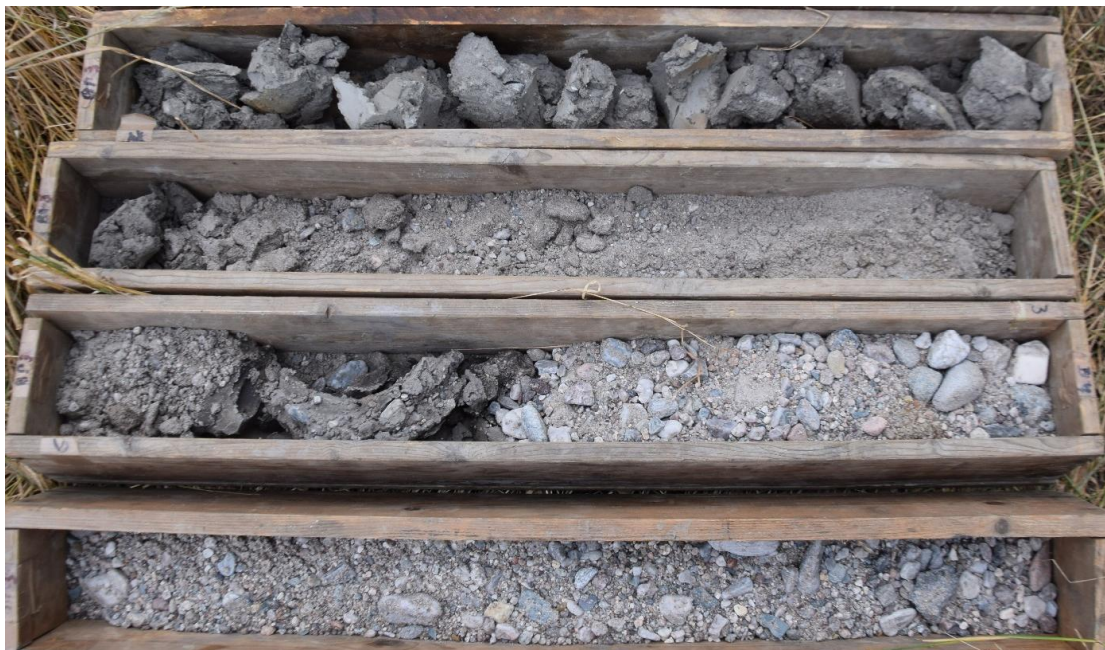
Foto Nr. 2: Kernmarsch 4,0 - 8,0 m

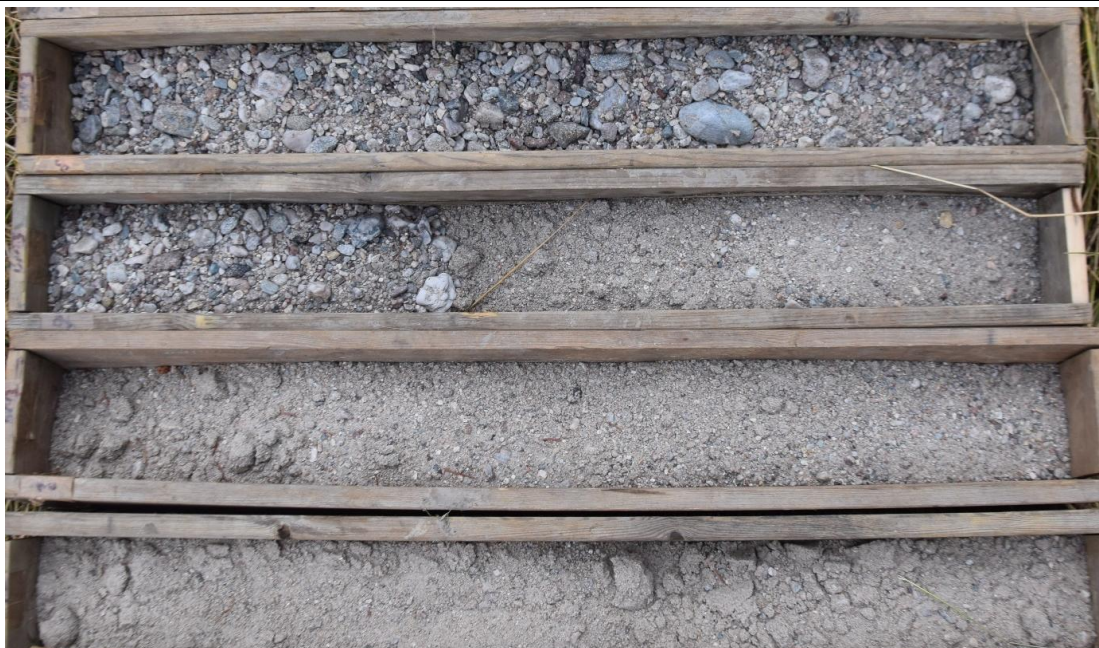
Foto Nr. 3: Kernmarsch 8,0 – 12,0 m

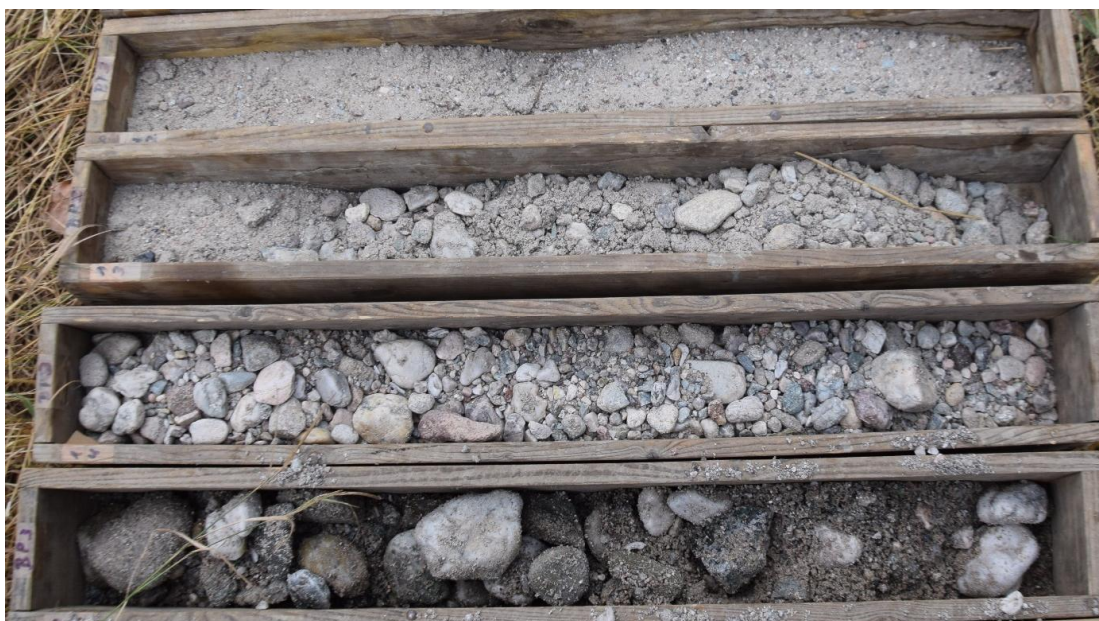
Foto Nr. 4: Kernmarsch 12,0 – 16,0 m
