**"Ehemalige Kunstlederfabrik Borsdorf"**  
**Leipziger Straße 94, 04451 Borsdorf**

**Nachnutzungsbezogene**  
**Gefährdungsbewertung gemäß**  
**BBodSchG / BBodSchV**

**Untersuchungskonzept**

Projekt-Nr.: **281014**

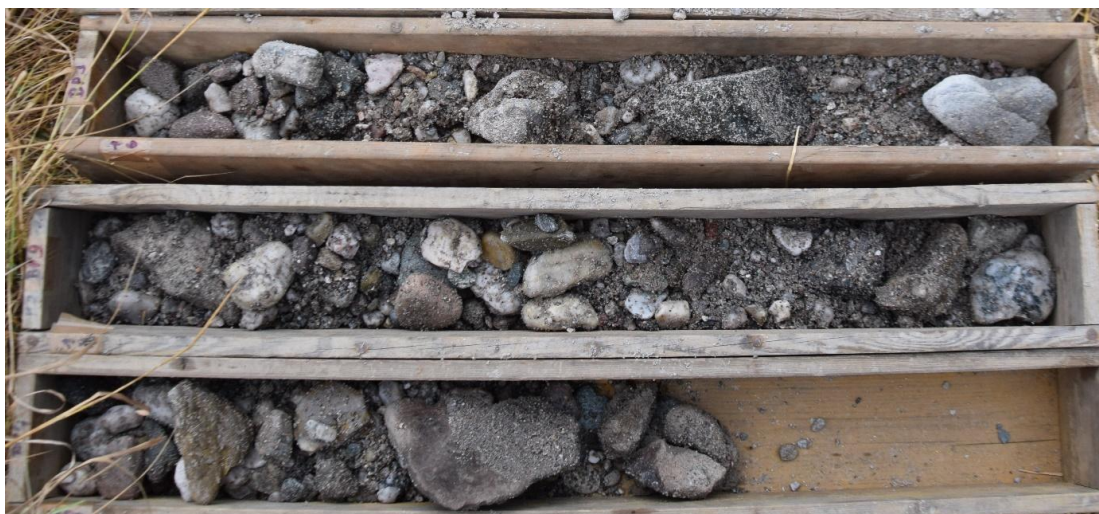
Foto Nr. 5: Kernmarsch 16,0 – 19,0 m

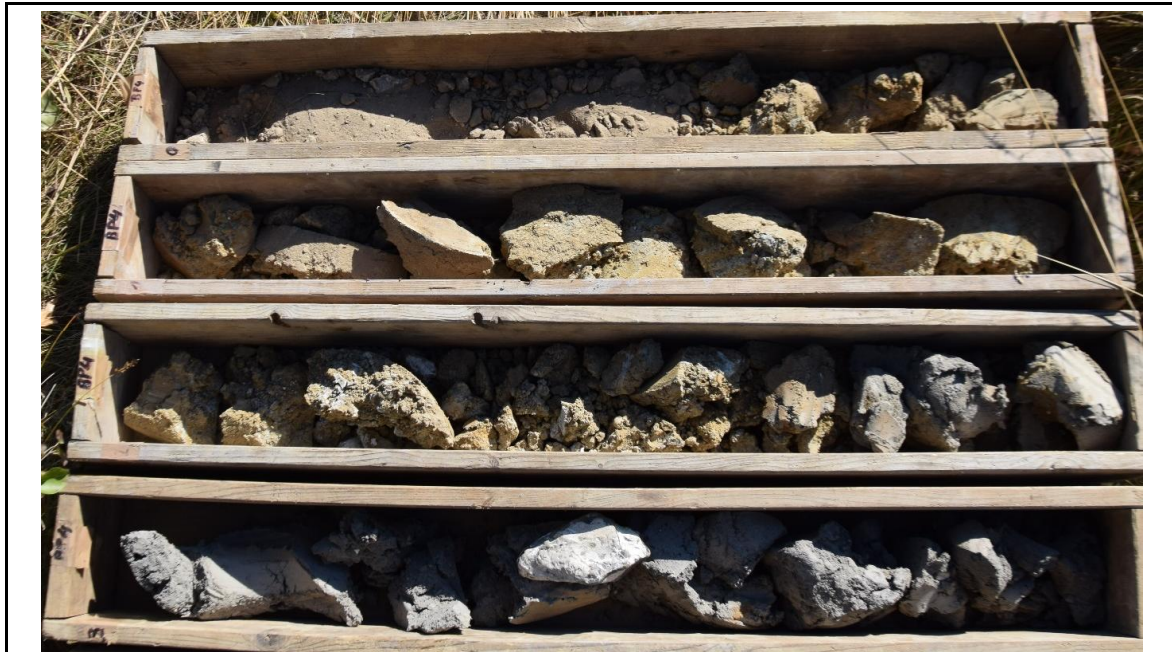
Foto Nr. 1: Kernmarsch 0,0 - 4,0 m

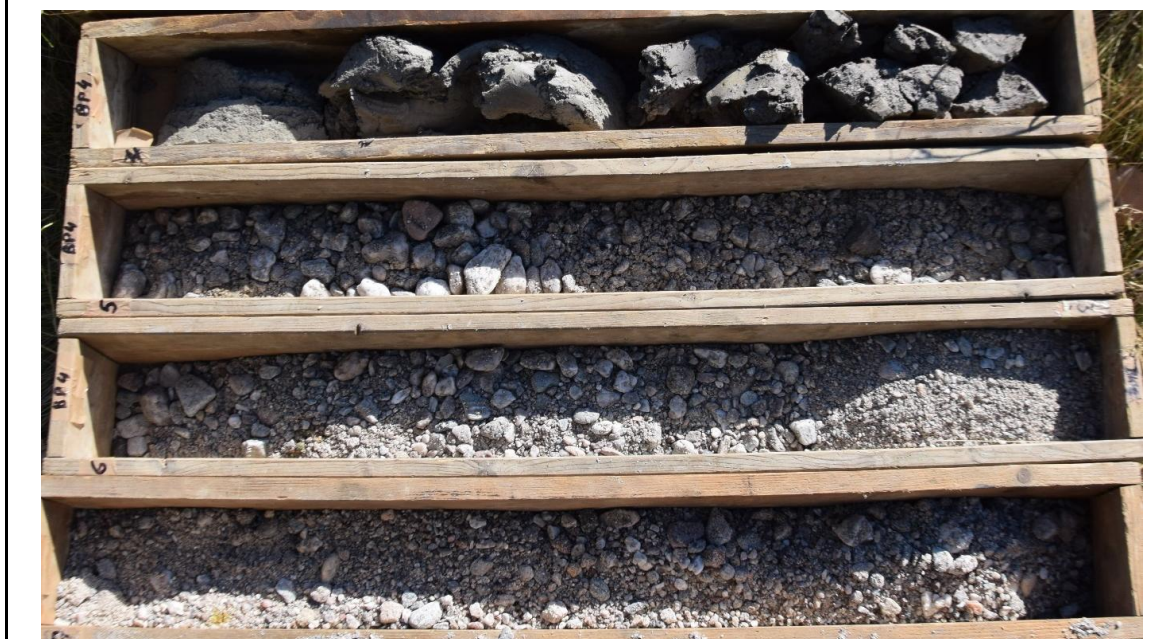
Foto Nr. 2: Kernmarsch 4,0 - 8,0 m

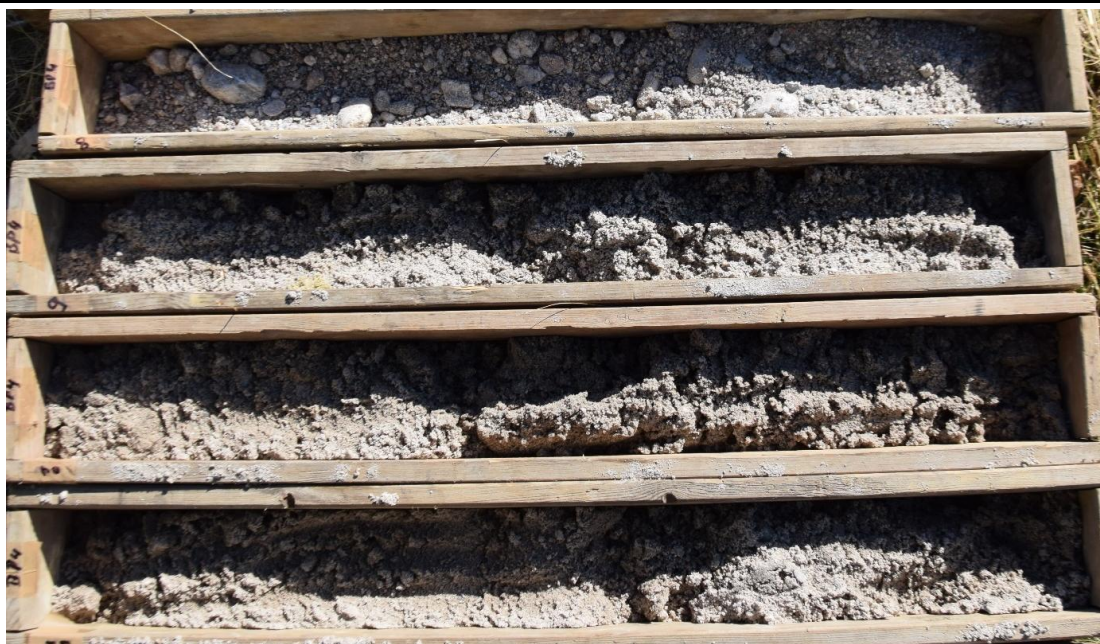
Foto Nr. 3: Kernmarsch 8,0 – 12,0 m

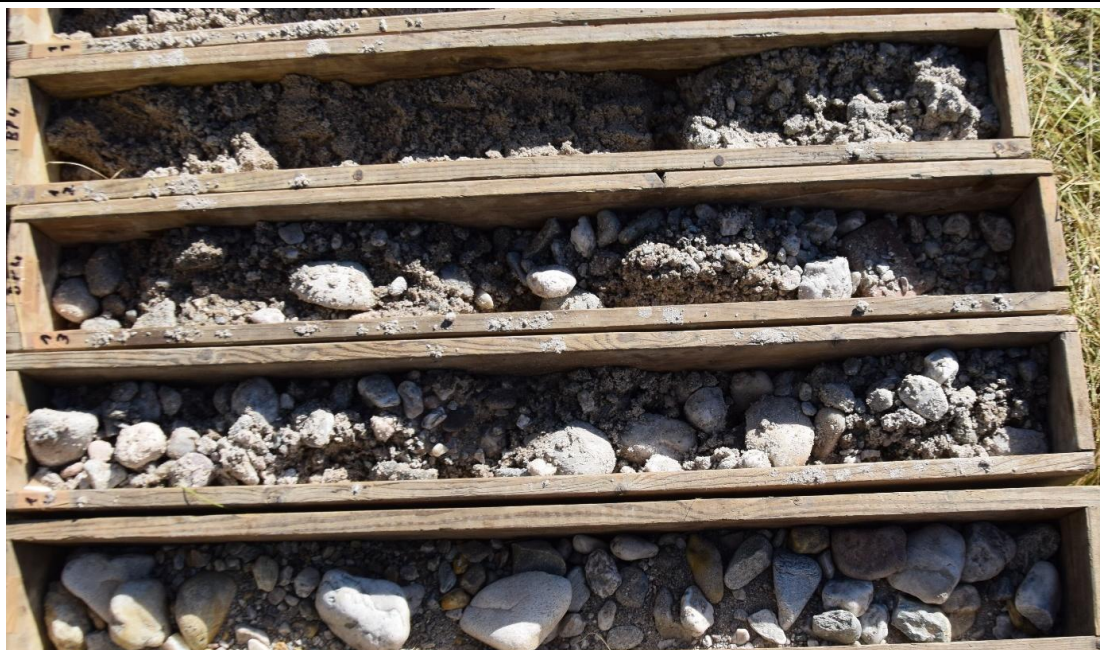
Foto Nr. 4: Kernmarsch 12,0 – 16,0 m

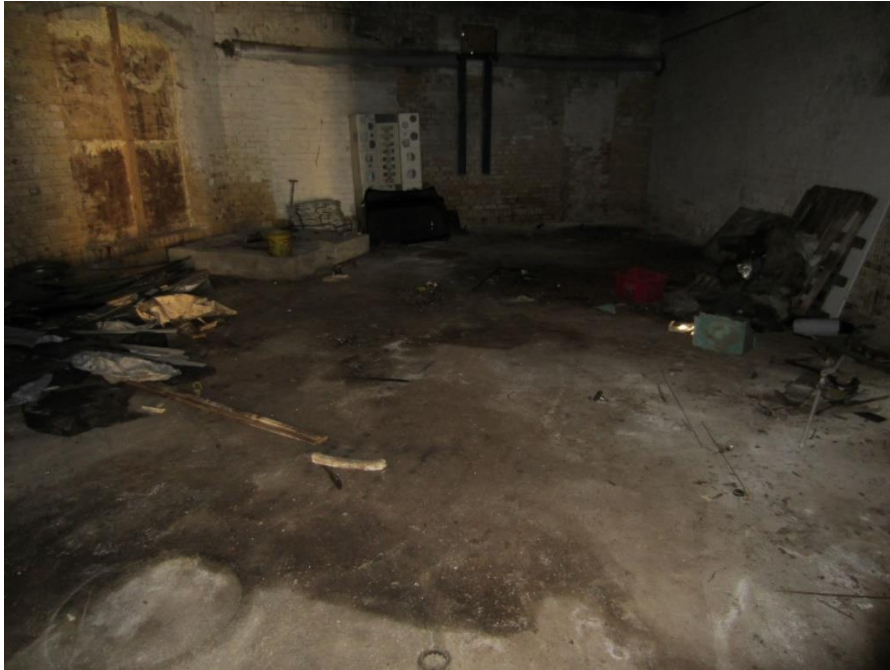
Bild 6: sichtbare Mineral-/Kompressorenöl-Einträge in der Bausubstanz, April 2019

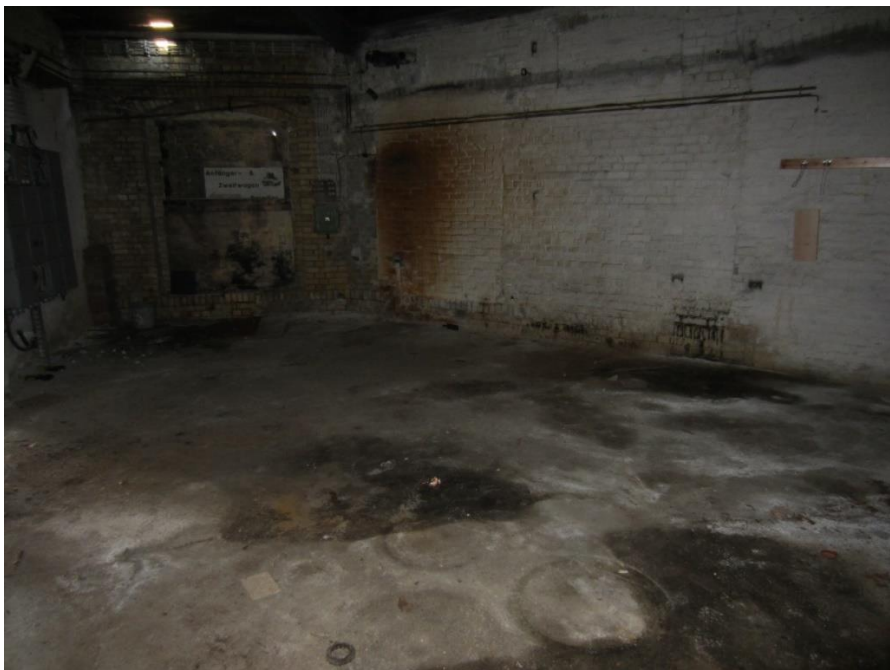
Bild 7: wie Bild 6

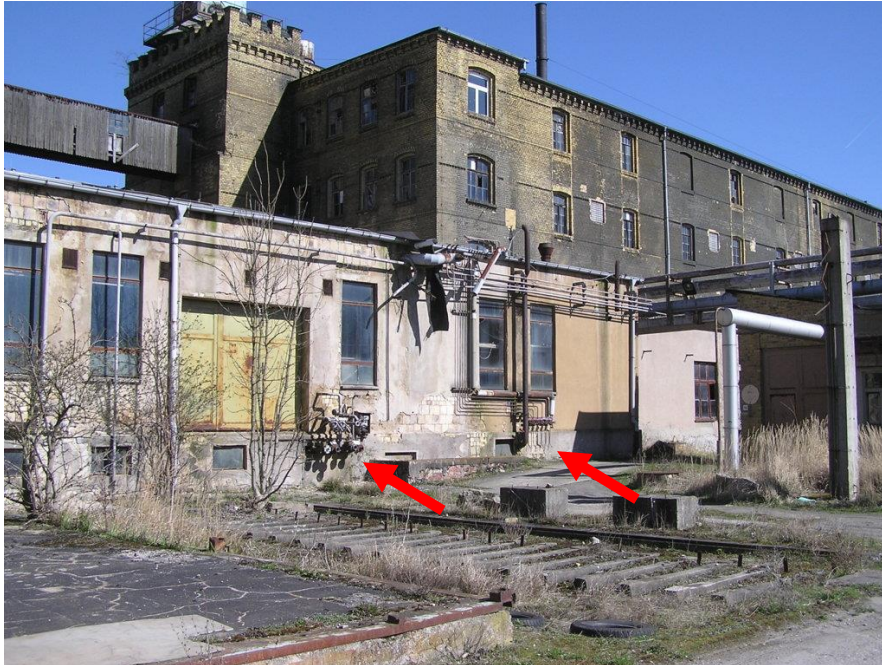
Bild 12: Medienanschlüsse (siehe Pfeile), März 2017

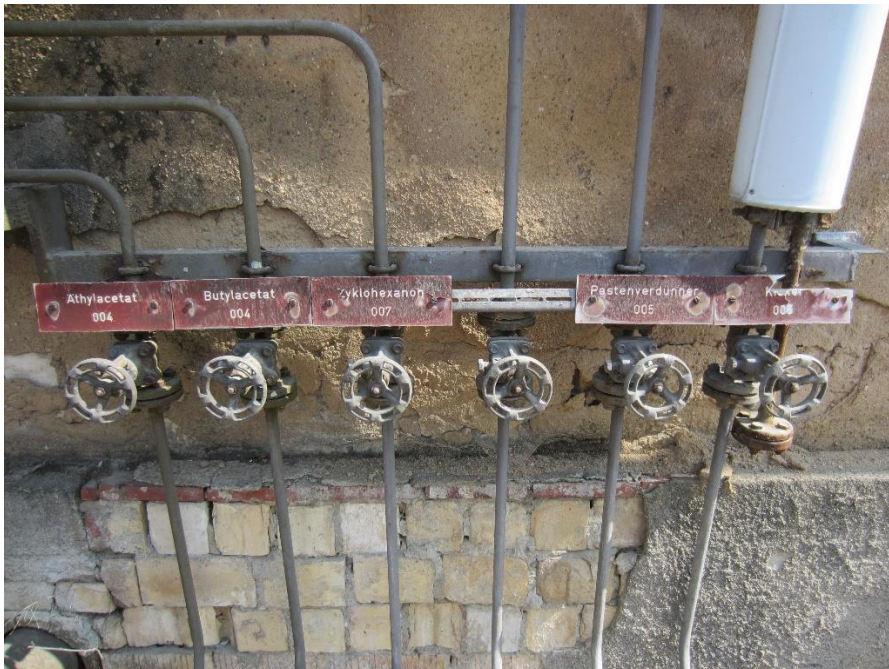
Bild 13: Beschilderung der Medienleitungen, April 2019
